## TEKNISK UTREDNING

### Stockholm Dalen 9

### Täppgränd 2-48

Stockholm 2007-10-31  
LW 67 661

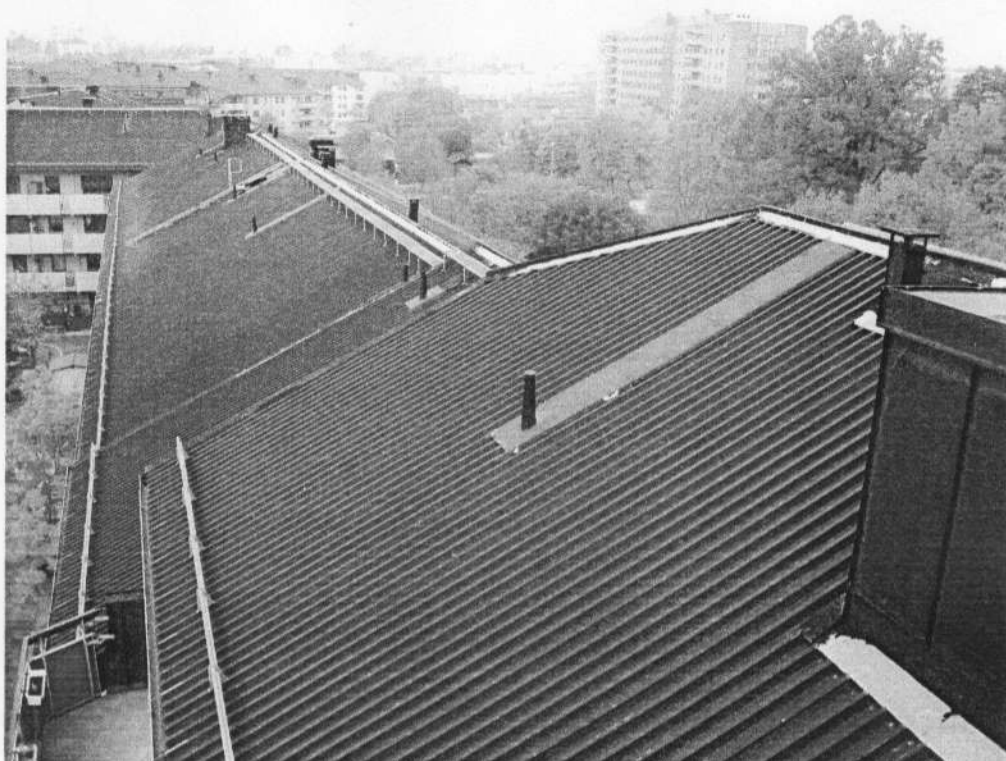
3. Yttertaken är plåttak vilka är skarvade med nitar. Enligt uppgift har ett antal nitar släppt vilket medför att de måste nitas om. Vi bedömer att detta skall rymmas under normala underhållskostnader.

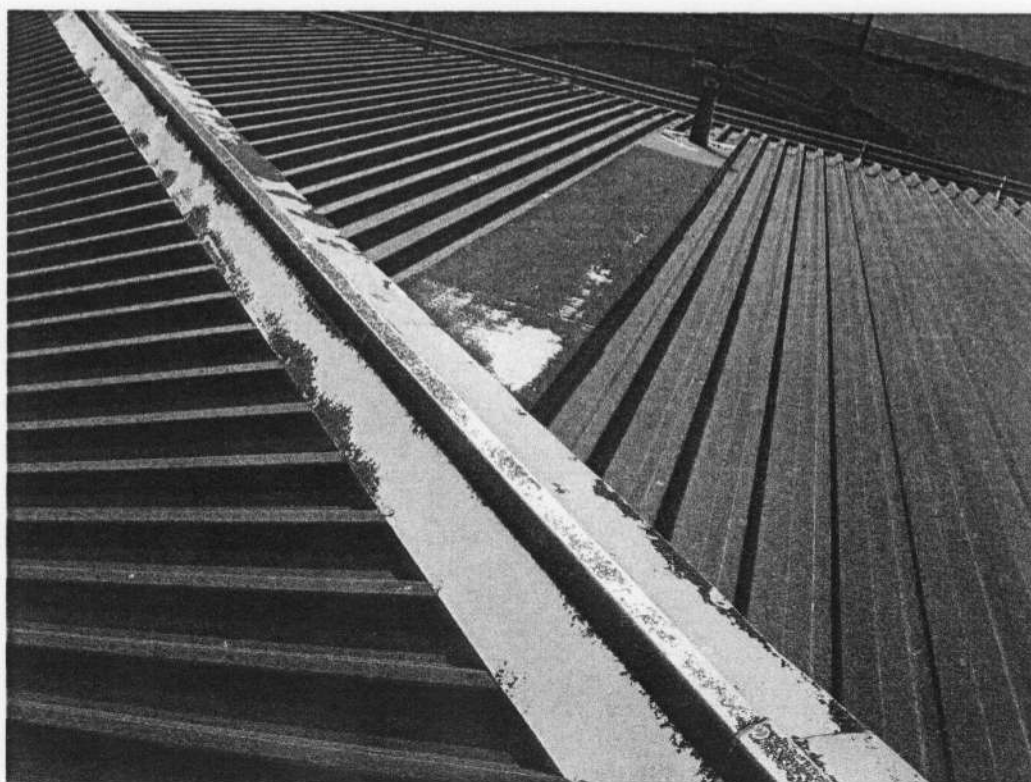
Färg flagar på delar yttertaken

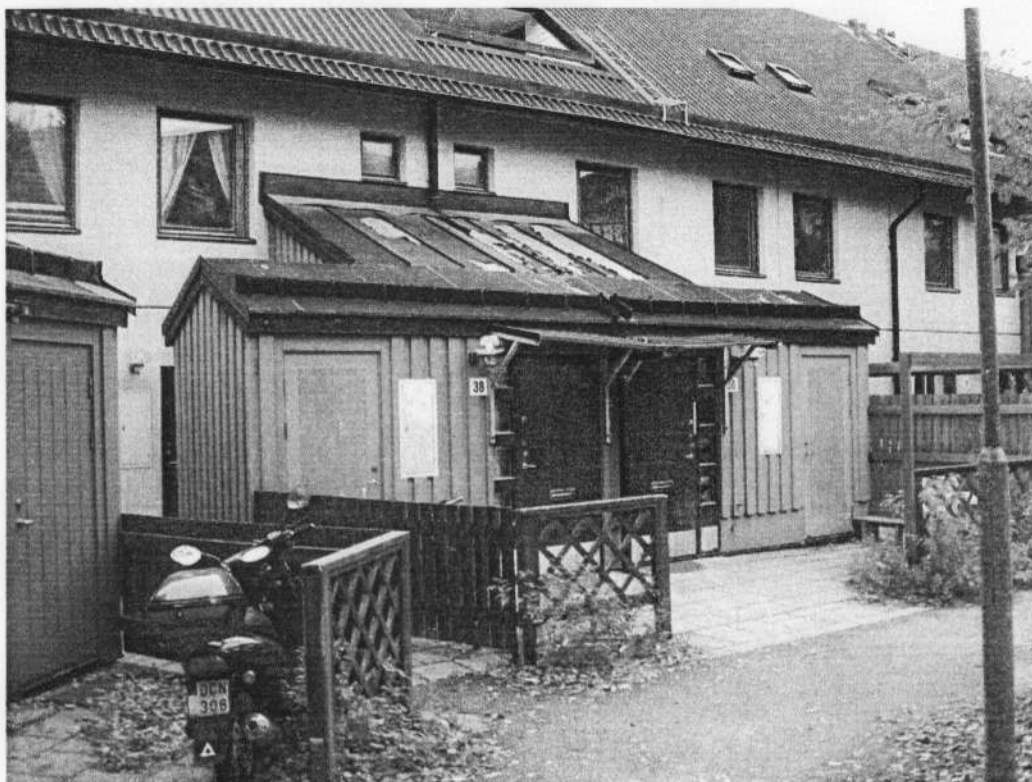
Färg flagar på delar av taken

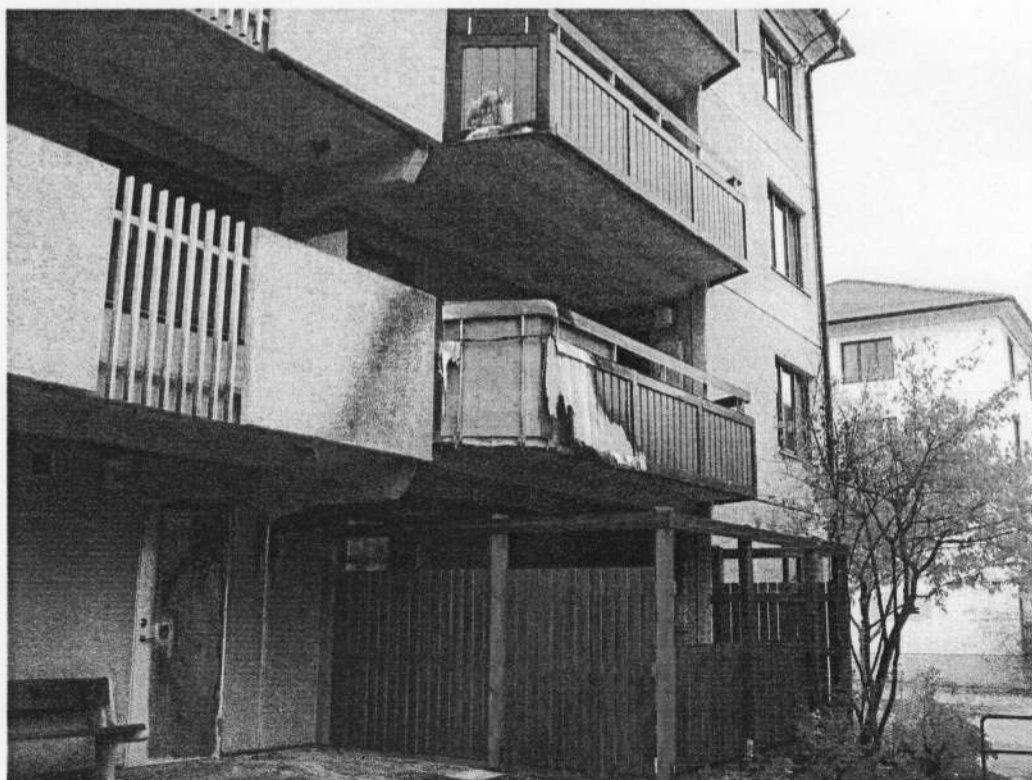
Skada efter brand, skall åtgärdas.

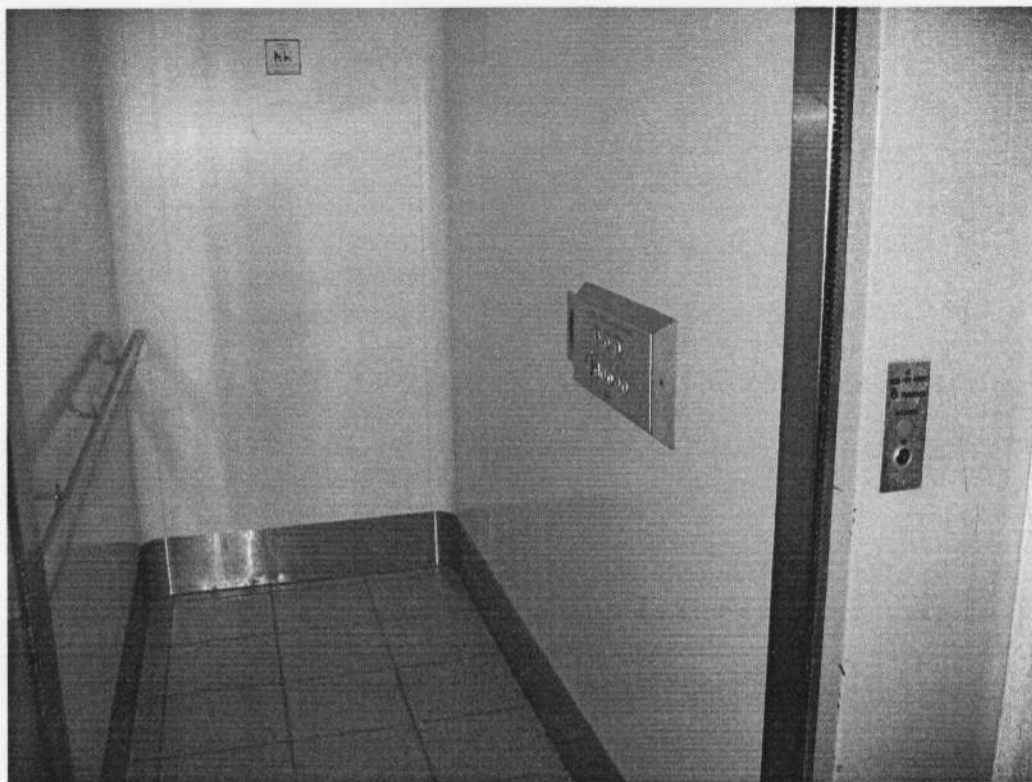
3. Bygghet: Hissarna  
 Brist, fel/skada: Hissarna fungerar utan större driftstörningar. Hissarna är inte anpassade till dagens krav på säkerhet och tillgänglighet. Hissarna är besiktigade till maj -08.  
 Bedömd åtgärd: Hissarna måste anpassas till dagens ställda krav på säkerhet och tillgänglighet med innerdörr, nödtelefon och tillgänglighetsfunktioner.  
 Mängd: Totalt 6 hissar  
 Aktualitet: Inom 5 år  
 Bedömd kostnad: Ca 400 000 kr

En av hissarna

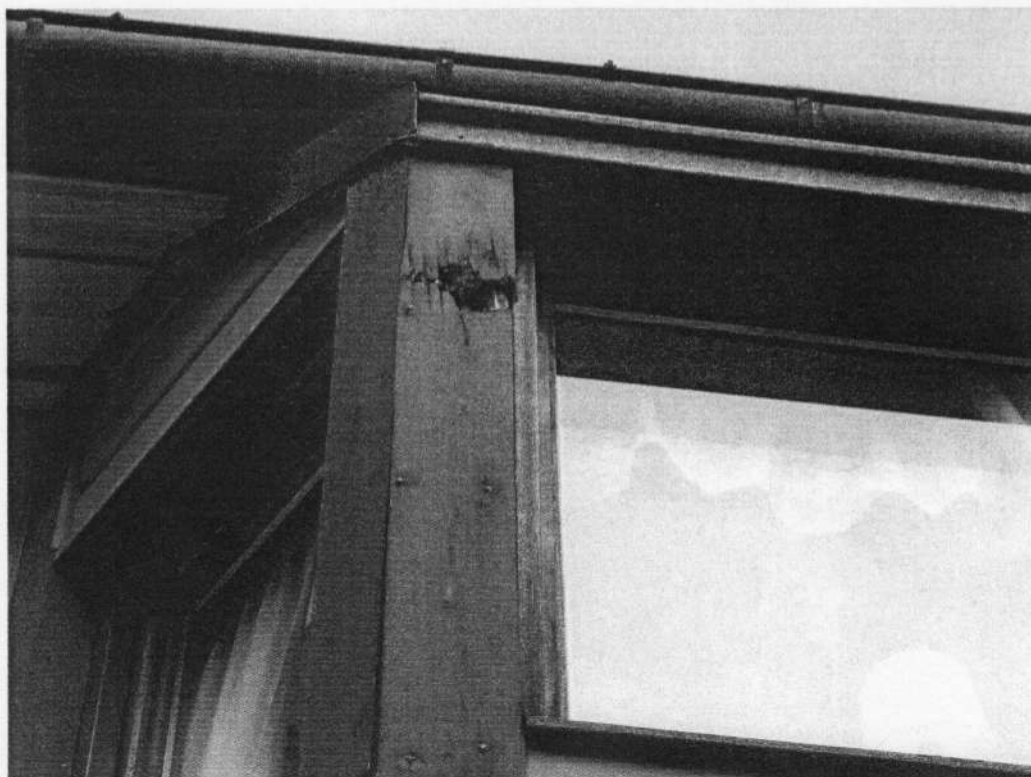
Skadad träfasad

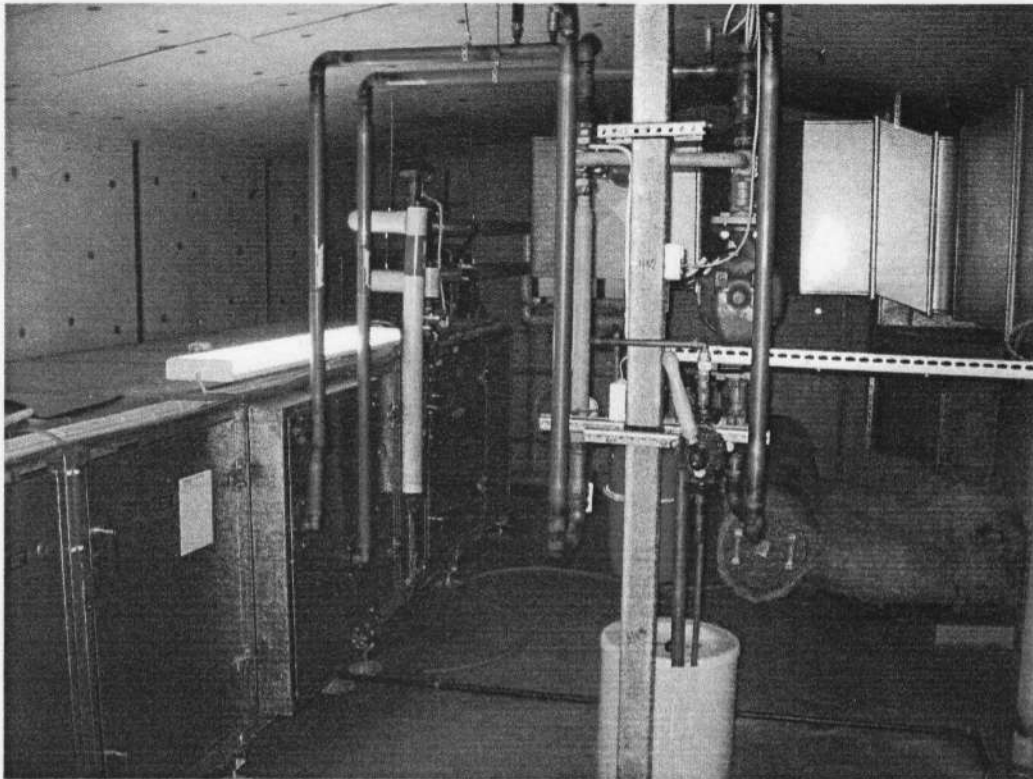
Ventilationsanläggning

4. Bygghet: Ventilationen i byggnaderna  
 Brist, fel/skada: OVK i de låga byggnaderna är inte utförd och OVK skall utföras senast 2007-12-08 i de höga byggnaderna.  
 Bedömd åtgärd: OVK måste utföras för att veta att ventilationen uppfyller ställda krav. Troligen måste ventilationskanalerna rensas i samband med OVK.  
 Mängd: Alla 3 byggnadernas ventilationsanläggningar.  
 Aktualitet: Snarast  
 Bedömd kostnad: Ca 200 000 kr

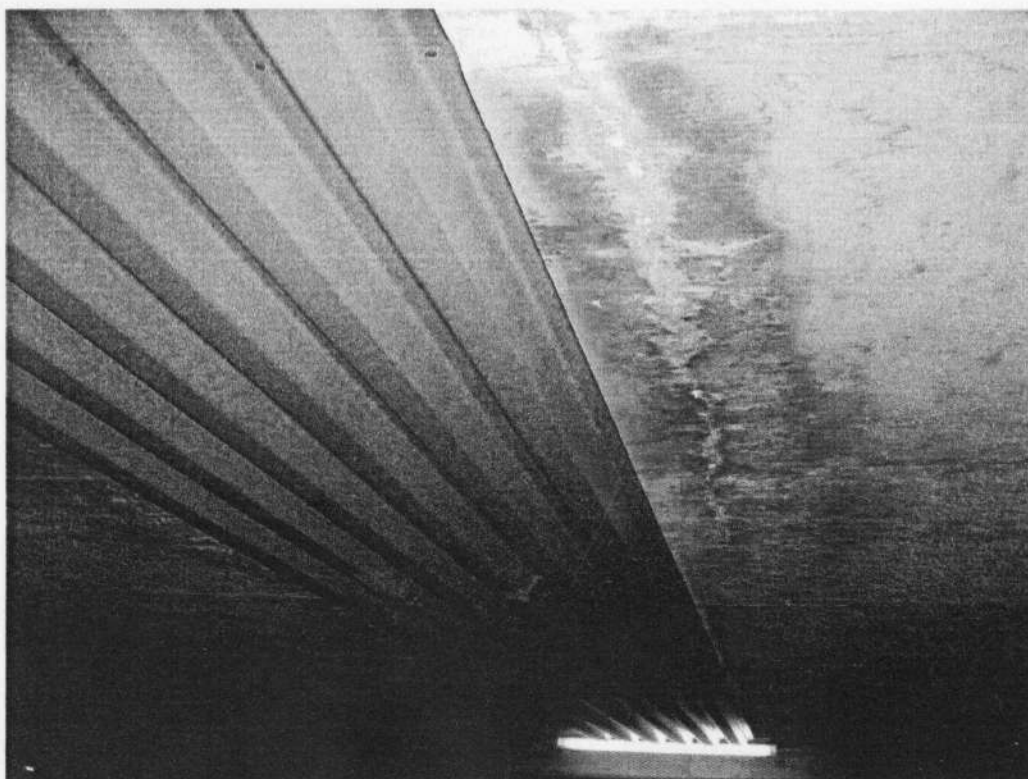
5. Bygghet: Garagebjälklaget  
 Brist, fel/skada: Det förekommer läckage och sprickbildningar i garages bjälklag. Vatten kommer ner i underliggande garage där det till viss del avleds med hjälp av provisoriskt monterade plåtar i taket.  
 Bedömd åtgärd: Fukten som kommer i sprickorna påverkar armeringen i betongplattan och på sikt hållfastheten på bjälklaget. Vi kunde inte se någon fri armering vilken rostskadats men kan inte utesluta att det finns skadad armering i betongplattan. Som minsta åtgärd måste ett nytt yt- och tätskikt utföras på betongen. Troligen kommer rörelsefogar att behöva anordnas där sprickorna finns i dag.  
 Mängd: Ca 1 100 kvm  
 Aktualitet: Inom 3 år  
 Bedömd kostnad: Ca 1 200 000 kr

Garagebjälklag med läckage och sprickor

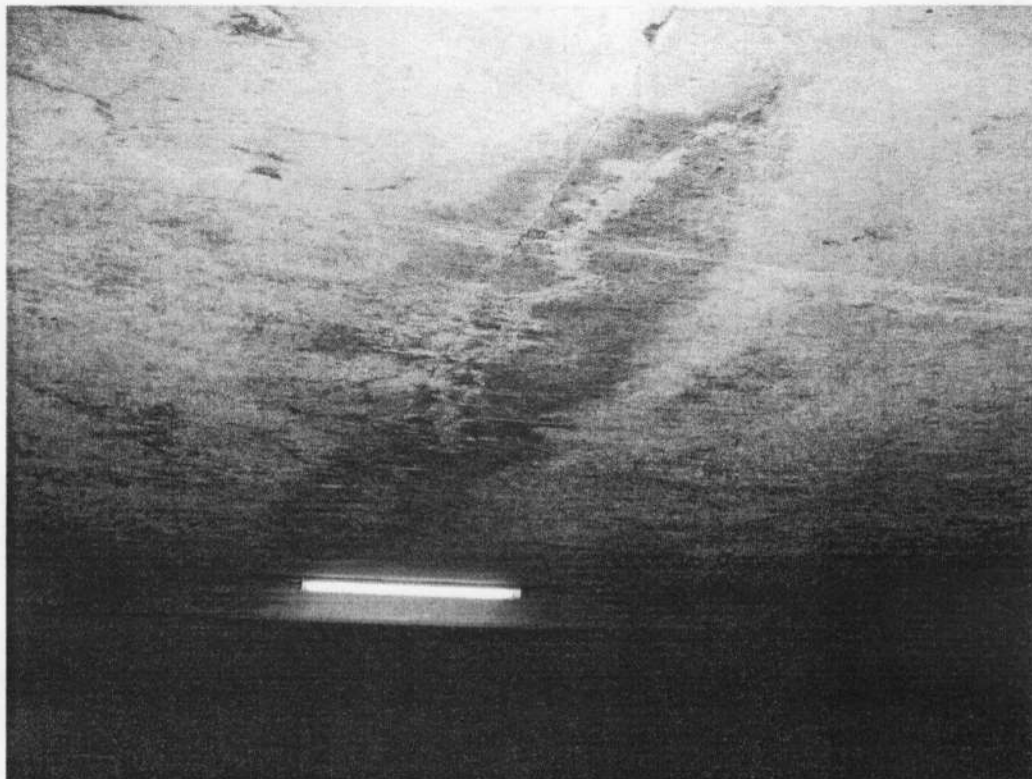
Mindre läckage i mellanbjälklaget

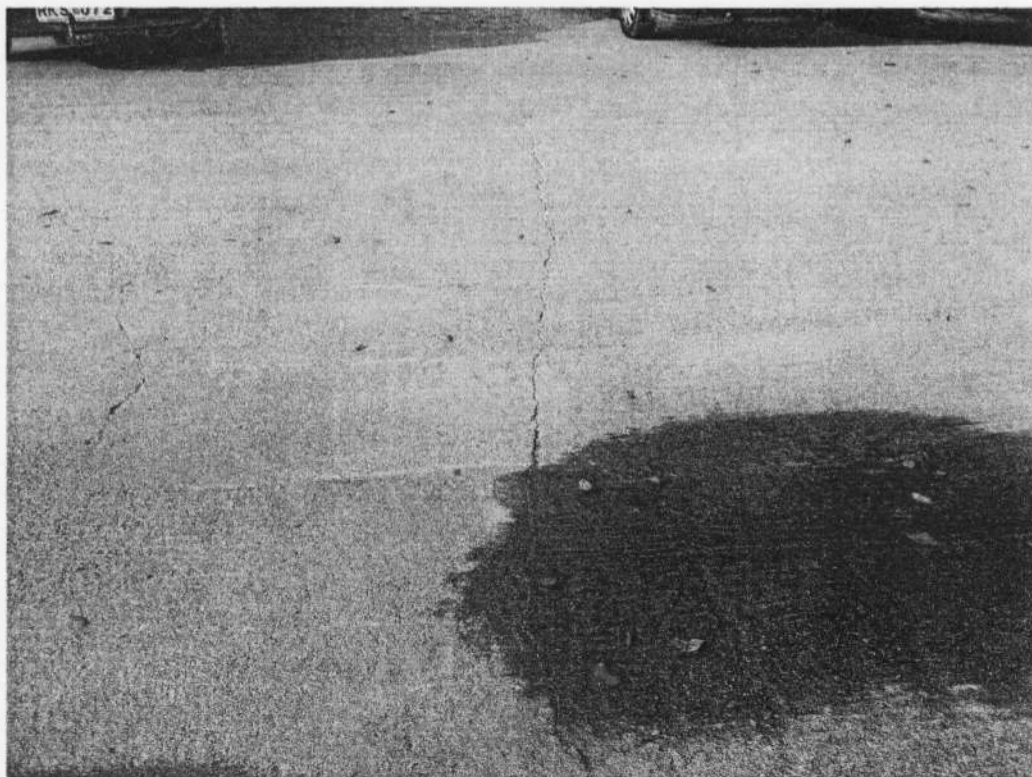
Ytskikt på övre parkering har sprickor
